UNIVERSITA' DEGLI STUDI
LABORATORIO DI ENTOMOLOGIA URBANA E COMPORTAMENTALE
PALERMO

LA VERGINE ANNUNZIATA
di
Antonello da Messina

Situazione fitosanitaria della tavoletta

Palermo, novembre 2005

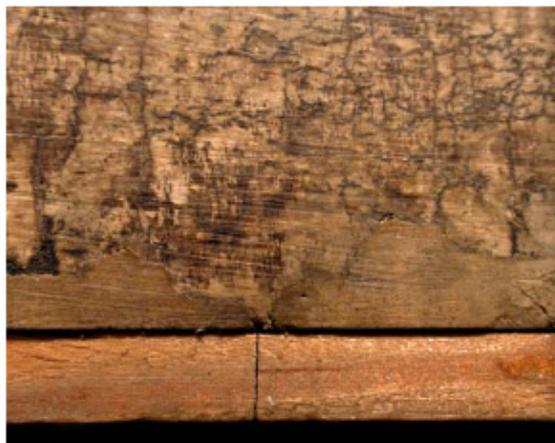
Fig. 2 - Retro del quadro con superficie stuccata, probabilmente per otturare i fori e le gallerie.

Probabilmente per coprire sia i fori che le gallerie, nel retro del dipinto è stato spalmato uno stucco che ha coperto completamente la superficie del legno a vista (fig. 2).

Sul retro della tavoletta, come precedentemente detto, è stato spalmato uno strato di stucco che ha coperto sia i fori di sfarfallamento che le gallerie praticate dalle larve dell'insetto responsabile del degrado. Tale strato attualmente risulta collocato al di sotto della parchettatura messa in atto per evitare l'imbarcamento della tavoletta (fig. 3).

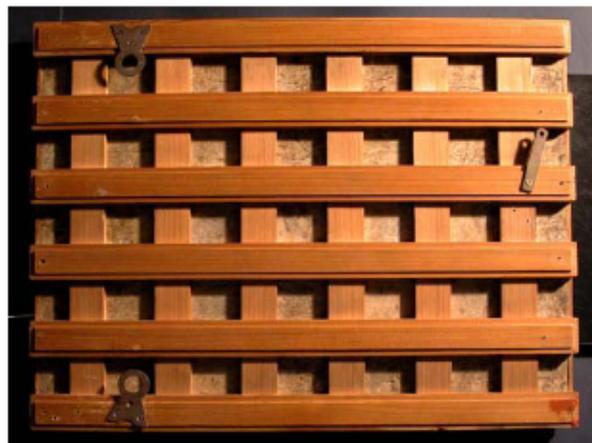
Fig. 3 - Parchettatura per impedire l'imbarcamento della tavoletta.

Inoltre, per evitare l'imbarcamento della tavoletta è stata effettuata una parchettatura (fig. 3) con listelli di legno attribuibili al pino-pece.

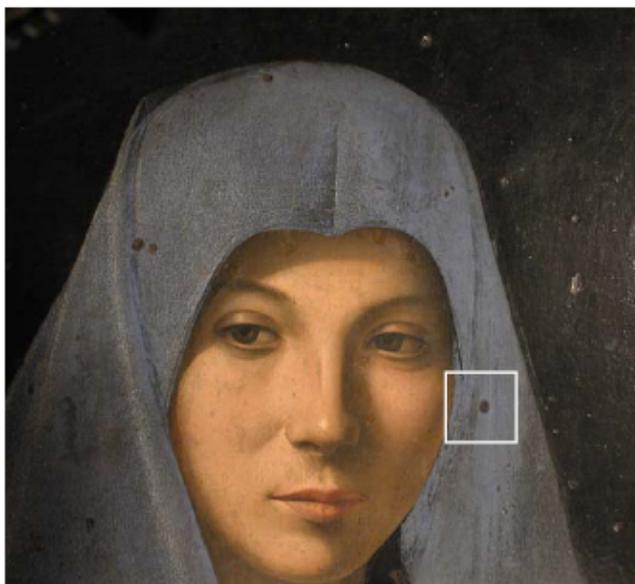
Fig. 4 - Uno dei fori di insetti xilofagi sul mantello della Vergine.

Si notano segni evidenti di fori attribuibili all'azione di Coleotteri Anobidi che sono localizzati in tutte le parti del dipinto, sul viso della Vergine, sul mantello (figg.4 e 5), sul leggio (fig. 6) e su tutto lo sfondo.

Generalmente il nuovo colore con cui si sono dipinte le areole occupate dai fori non trasborda dai confini del foro, ma in qualche caso, probabilmente per il tipo di vernice adoperata o per gli additivi annessi, si verifica un allargamento del nuovo colore oltre tali confini come nel caso del mantello (figg. 4 e 5) e del viso della *Vergine* (figg. 7 e 8).

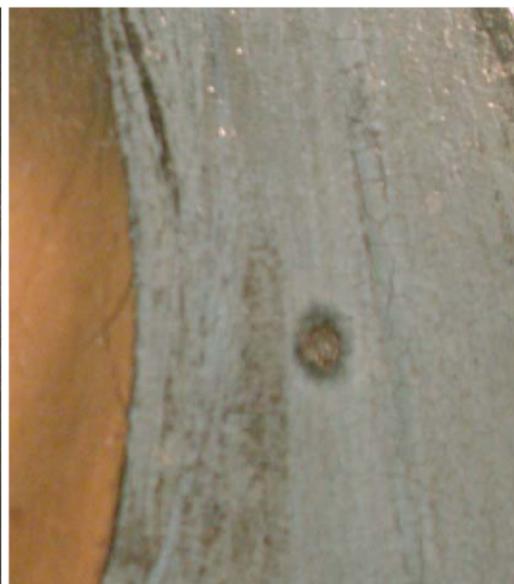
Fig. 5 - Foro della figura precedente otturato, ma con sbavatura della vernice.

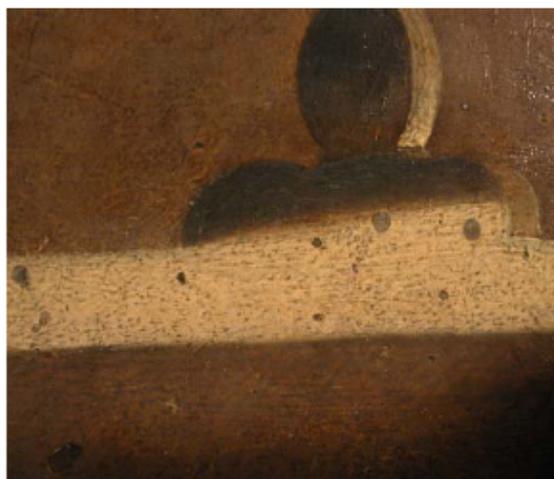
Fig. 6 - Segni di fori di Coleotteri Anobidi sul leggio, otturati durante uno dei restauri.

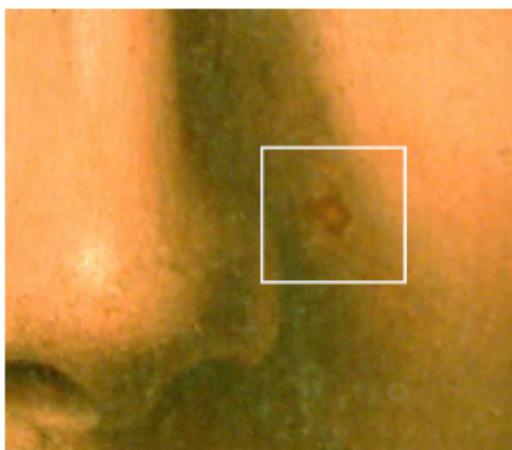
Fig. 7 - Foro di insetto sul viso della *Vergine* otturato con stucco e con colore alterato.

- b. Nel restauro effettuato in tempi non recenti tutti i fori sono stati otturati e ridipinti, talvolta con il colore originario, come sullo sfondo, e talaltra con colore simile, ma non sempre con esito felice, come sul volto della *Vergine*.

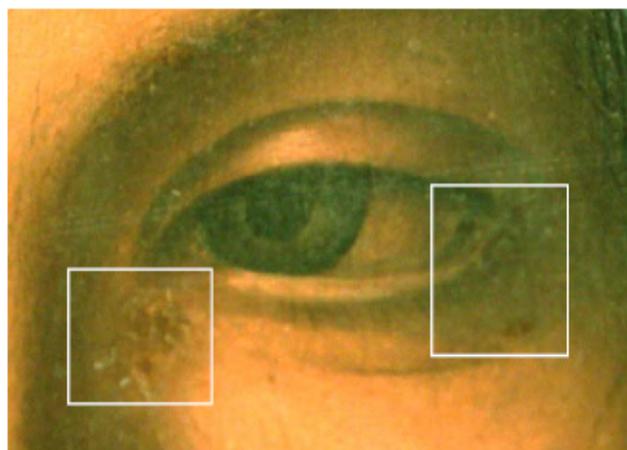
Fig. 8 - Altri fori otturati vicino all'occhio della *Vergine* con alterazione del colore originario.

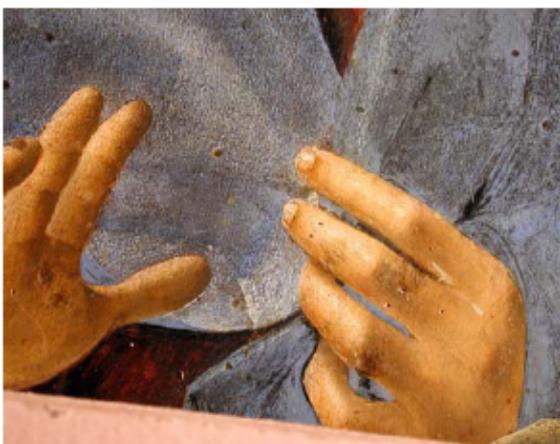
Fig. 9 - Fori di sfarfallamento praticati dagli insetti sul mantello (otturati) e sulle mani (aperti).

Sul dipinto si trovano dei fori aperti di insetti, cioè che non risultano otturati (figg. 9, 10, 11 e 12). Questa circostanza indica che tali fori sono stati praticati dagli insetti xilofagi in epoca successiva al restauro. Si deduce, pertanto, che si è verificata una infestazione da insetti xilofagi in

- c. Sulla mano sinistra della *Vergine* e precisamente sul dito medio si trovano dei fori prodotti da insetti (figg. 9, 10, 11 e 12) che risultano non otturati; pertanto sono stati praticati dagli insetti in periodo successivo all'ultimo restauro.

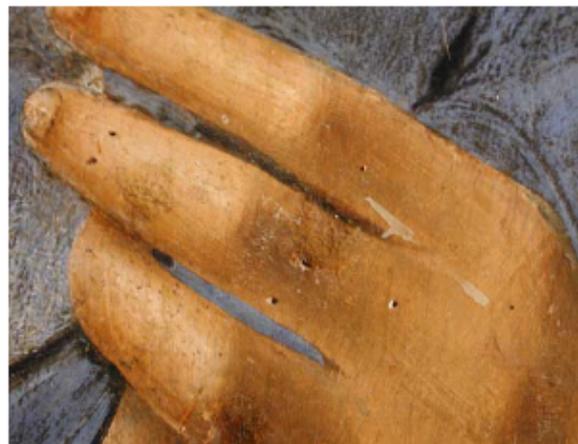
Fig. 10 - Particolare della precedente, con fori sul dito medio della mano della *Vergine*.

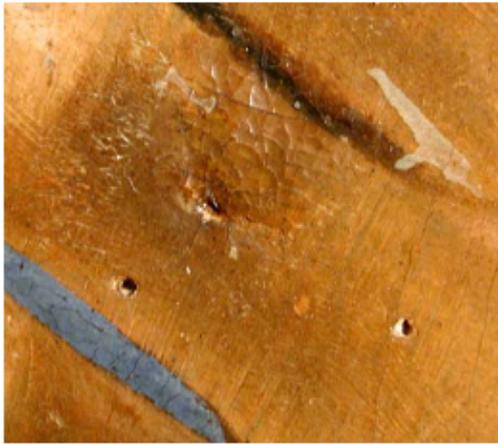
Fig. 11 - Particolare dei fori sul dito medio della mano sinistra della *Vergine*.

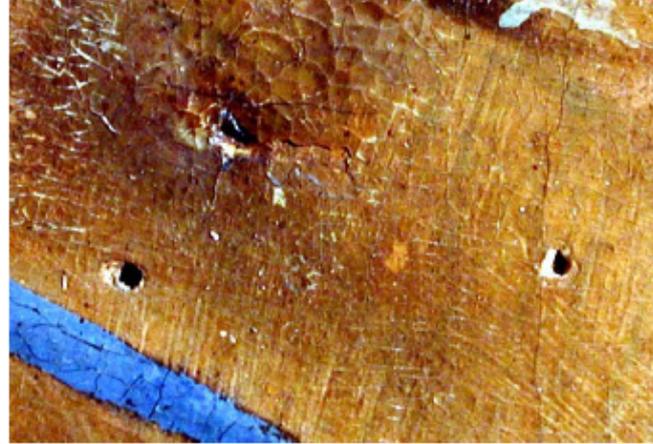
Fig. 12 - Particolare della precedente visto a maggiore ingrandimento.

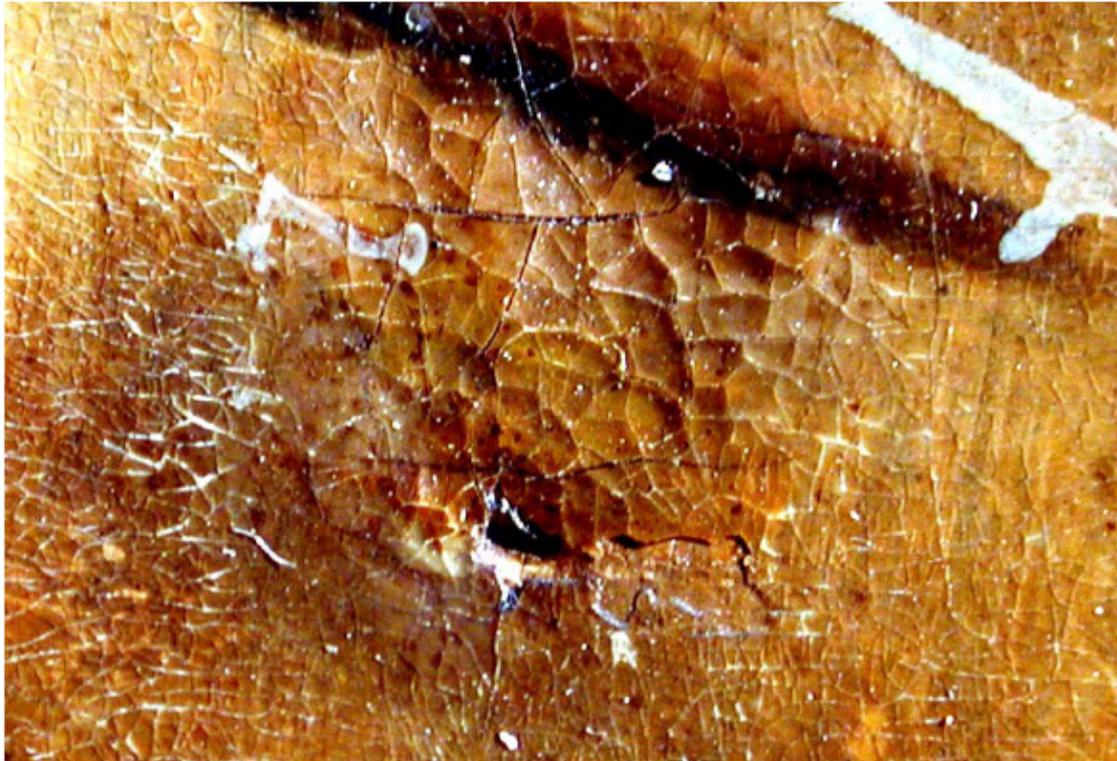
Fig. 13 - Pellicola pittorica con molte crepe e sollevamenti a livello della falange del dito medio della mano sinistra, dovuti al precario stato del supporto ligneo attraversato da gallerie di insetti xilofagi.

in alcuni punti si presenta sollevata e con numerose crepe che inducono a pensare che la pellicola si sia sollevata dal supporto e la sua stabilità sia compromessa (figg. 13, 14 e 15), probabilmente perché il legno sottostante non è compatto, ma ricco di gallerie entomatiche.

- d. In alcuni punti della pellicola pittorica, probabilmente a causa delle gallerie entomatiche sottostanti e a causa della insufficiente adesione della pellicola allo stucco, si notano in questa crepe e sollevamenti (figg. 13, 14 e 15) e anche distacchi attualmente molto limitati (fig. 16).

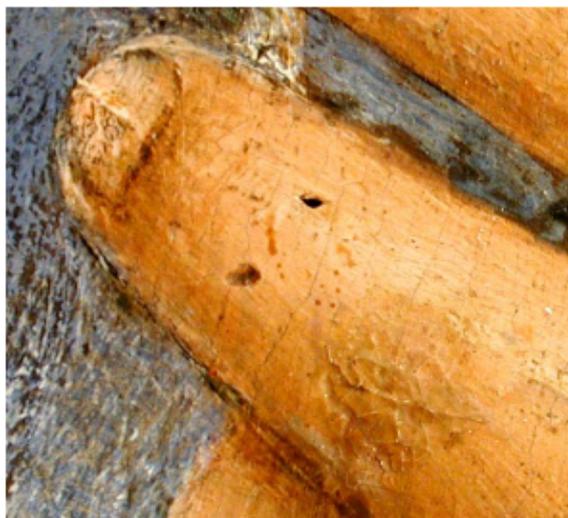
Fig. 14 - Superficie alterata a livello della base della falangetta del dito medio della mano sinistra.

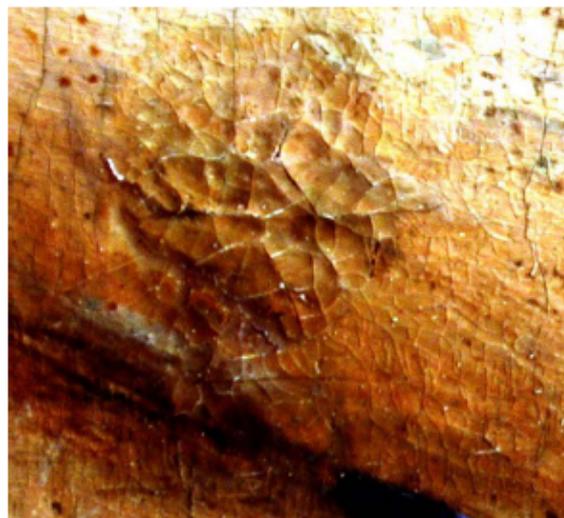
Fig. 15 - Particolare della precedente mostrante le crepe della superficie e i sollevamenti.

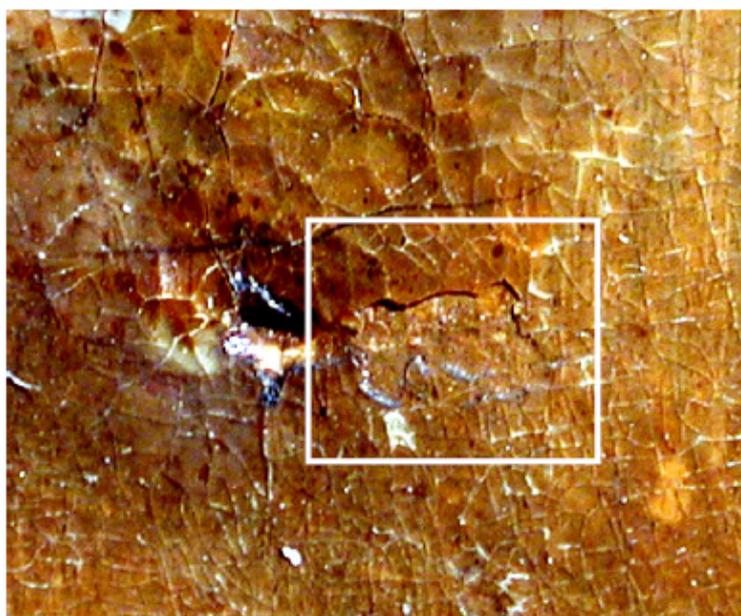
Inoltre, a livello della falange del dito medio della mano sinistra si nota un distacco di pellicola pittorica, anche se la superficie interessata al distacco è attualmente molto limitata (fig. 16).

Fig. 16 - Distacco parziale della pellicola pittorica.

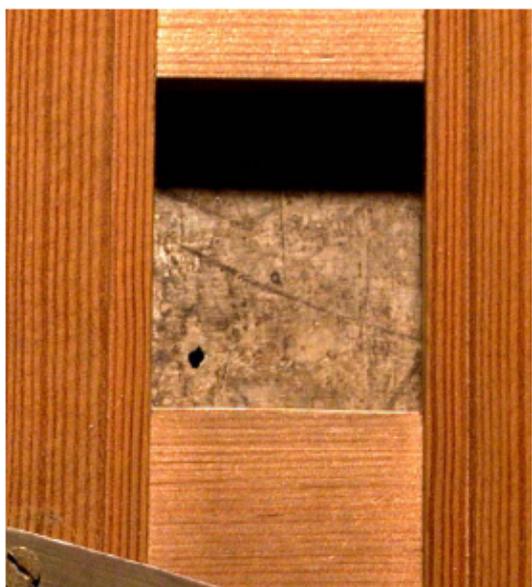
In diversi punti lo strato di stucco mostra dei fori irregolari (figg. 17, 18, 19 e 20) dovuti a cedi-

Fig. 17 - Retro della tavoletta: cedimento parziale dello stucco e formazione di un foro.

menti parziali attribuibili a traumi meccanici o, molto più probabilmente, a cedimenti conseguenti alla naturale dilatazione e al successivo ritiro del legno sottostante.

- e. Sul retro della tavoletta è stata spalmato uno strato sottile di stucco che in alcuni punti mostra dei distacchi limitati (figg. 17, 18, 19 e 20) che lasciano intravedere i vuoti causati dalle gallerie entomatiche praticate dagli insetti nello spessore del legno sottostante.

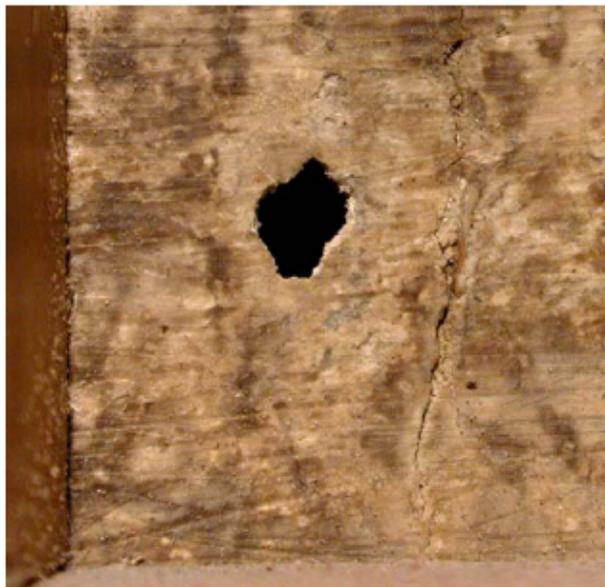
Fig. 18 - Particolare della precedente: sotto il foro si trova il vuoto dovuto alle gallerie entomatiche.

Dai fori si riesce a vedere che nello spessore della tavoletta si trovano ampi vuoti costituiti dalle vecchie gallerie degli insetti. In alcuni punti, la caduta dei pezzi dello strato di stucco (*figg. 21 e 22*) mostra che le gallerie sono state scavate prevalentemente nelle parti più tenere del legno

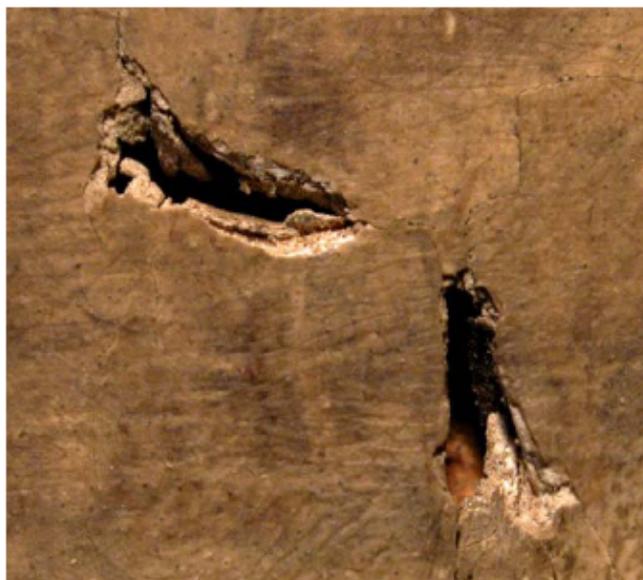
Fig 19 - Altri cedimenti dello stucco, per probabili traumi di natura meccanica, con il vuoto sottostante.

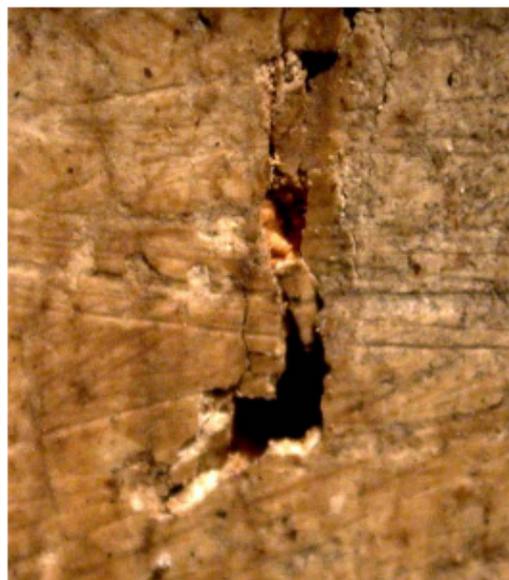
Fig. 20 - Il distacco dello stucco evidenzia il vuoto sottostante e gli escrementi entomatici.

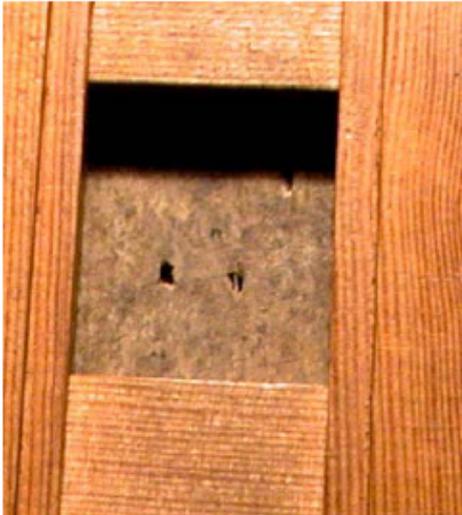
Fig. 21 - Ulteriori cedimenti dell'esile strato di stucco.

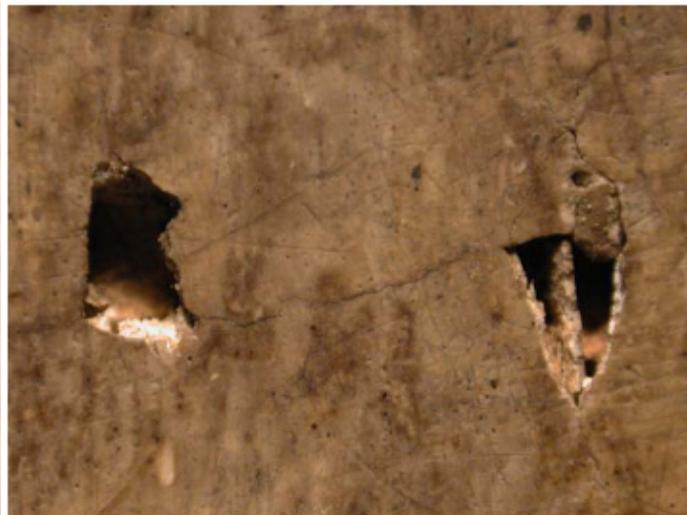
Fig. 22 - Particolare della precedente: precarietà dello stucco e inconsistenza del legno sottostante.

(cioè nel legno di produzione primaverile); infatti si possono notare le pareti di queste gallerie (*fig. 22 a destra*) costituite dal legno di produzione autunnale (che corrisponde alla parte più scura dei cerchi annuali del tronco da cui le tavole sono ricavate).

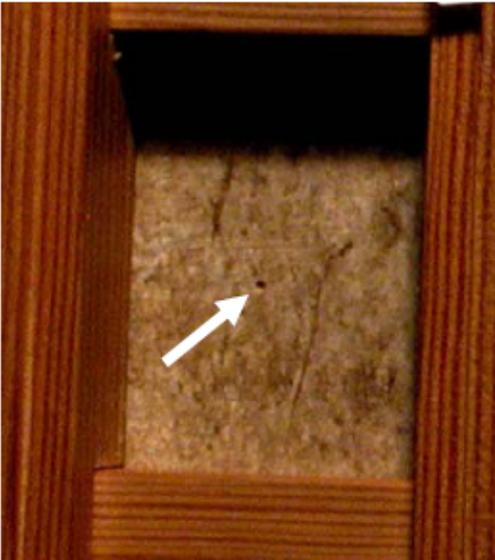
Fig. 23 - Foro di Coleottero Anobide praticato dopo la messa in opera dello stucco.

In un punto (*fig. 23*) si nota un foro circolare di sfarfallamento da un insetto attribuibile a un Coleottero della famiglia Anobiidae. Infatti nella cavità sotto il foro si notano degli escrementi ammassati (*fig. 24*). La presenza di questo foro di uscita dell'adulto neosfarfallato sta ad indicare che è stato praticato da un insetto che, allo stadio di larva, si trovava all'interno dello spessore

della tavoletta prima della spalmatura dello strato di stucco; compiuto il suo completo sviluppo, l'adulto è fuoriuscito attraverso il foro dallo stesso praticato. Se ne deduce che o non è stato praticato alcun trattamento insetticida o questo non è stato sufficientemente efficace.

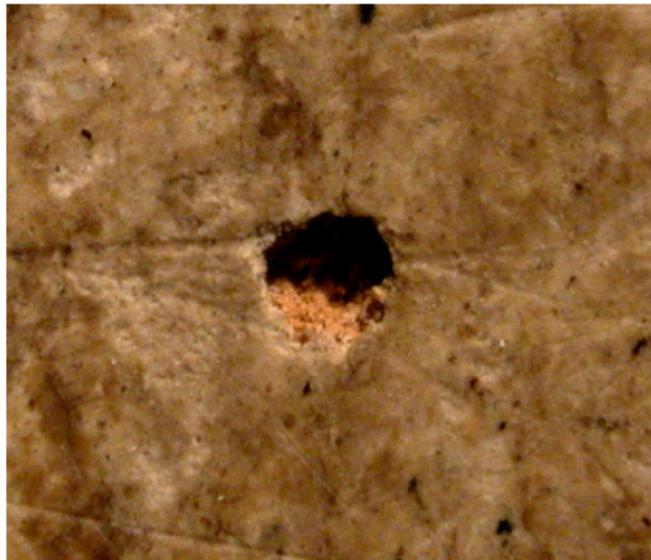
Fig. 24 - Particolare del foro con numerosi granuli di rosone attribuibili all'azione di un Coleottero Anobide.

- f. Sempre sul retro si nota un foro circolare praticato da un insetto della stessa famiglia prima ricordata (fig. 24) che lascia vedere il rosone prodotto dall'adulto. Tale foro, pertanto, è stato praticato successivamente all'ultimo restauro.

- g. Gli attacchi entomatici attualmente non sembrano attivi. Tuttavia, in considerazione che sono stati trovati fori praticati in periodo successivo ai restauri, nulla esclude che possano essere stati praticati in periodi recenti. Pertanto, sarebbe necessario effettuare un esame all'inizio dell'estate prossima (2006), epoca in cui avvengono gli sfarfallamenti dell'annata, per verificare che non ci siano infestazioni in atto.
