UNIVERSITA' DEGLI STUDI
LABORATORIO DI ENTOMOLOGIA URBANA E COMPORTAMENTALE
PALERMO

LA VERGINE ANNUNZIATA
di
Antonello da Messina

Situazione fitosanitaria della tavoletta

Palermo, novembre 2005

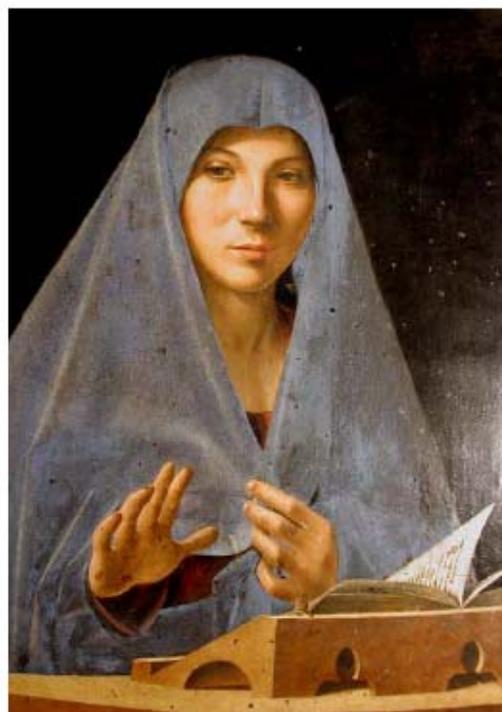
Fig. 1 - Vergine Annunziata di Antonello da Messina (Galleria Regionale della Sicilia, Palazzo Abatellis - Palermo).

In passato nella *Vergine Annunziata* di Antonello si è verificato proprio questo. I restauri effettuati successivamente a questo degrado in parte hanno riparato l'azione nefasta degli insetti xilofagi (fig. 1).

I segni dei fori e della loro localizzazione sono tuttora ben visibili anche sul volto dell'*Annunziata*. Sono rimasti i fori e le gallerie praticate dalle larve nella sezione della tavoletta.
